Gorch Fock – Endlich segelt sie wieder!

Eine Betrachtung über die „neue“ GORCH FOCK der Deutschen Marine nach einem Besuch und Gesprächen an Bord im Marinestützpunkt in Kiel.

Text und Fotos: Volker und Ulrike Börkewitz

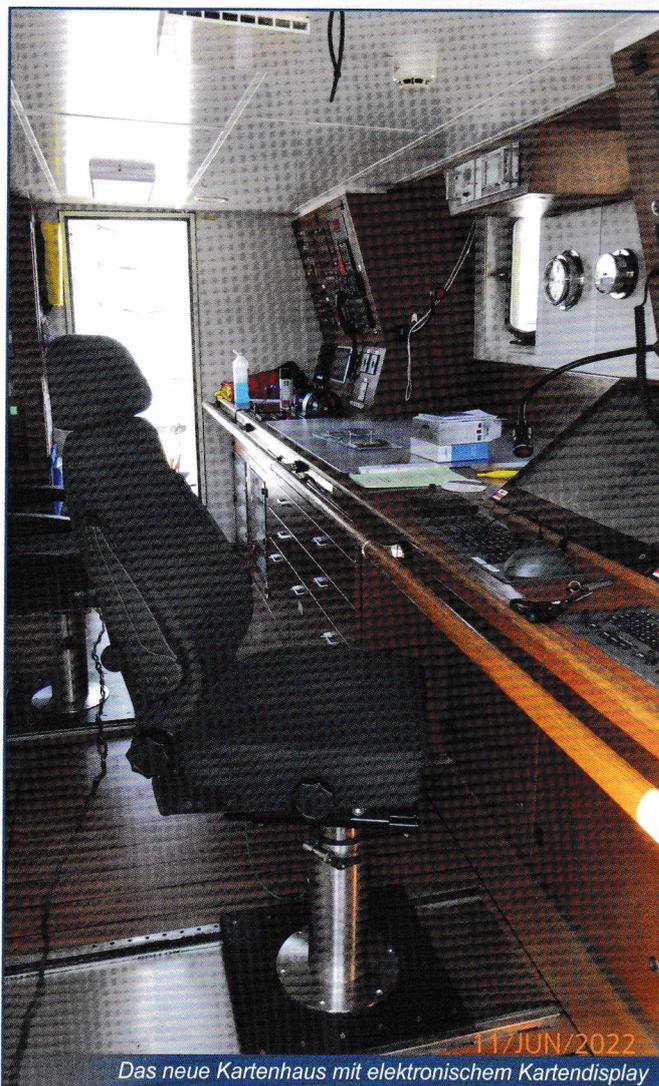
auf, beide erneuert. Nur der wuchtige Schornstein mit seiner Vielzahl an Abgas- und Entlüftungsrohren wirkt sehr deplatziert und stört. Das Kartenhaus ist neu. Ihm wurden 20 Zentimeter mehr Raum nach oben gegeben. Warum? Wegen der Kabelstränge unter der Deckenverkleidung und weil immer mal wieder Kommandanten den Segler führen, deren Gardemaß die 190 cm überschreiten. Bücken ist uncool. Der neue Kommandant Andreas-Peter Graf von Kielmansegg wird sich freuen. Dafür hat das Kartenhaus jetzt vollelektronische Karten-Tischdisplays und zwei Drehstühle auf Schienen, wie im Bundestag.

11/JUN/2022
Das neue Kartenhaus mit elektronischem Kartendisplay

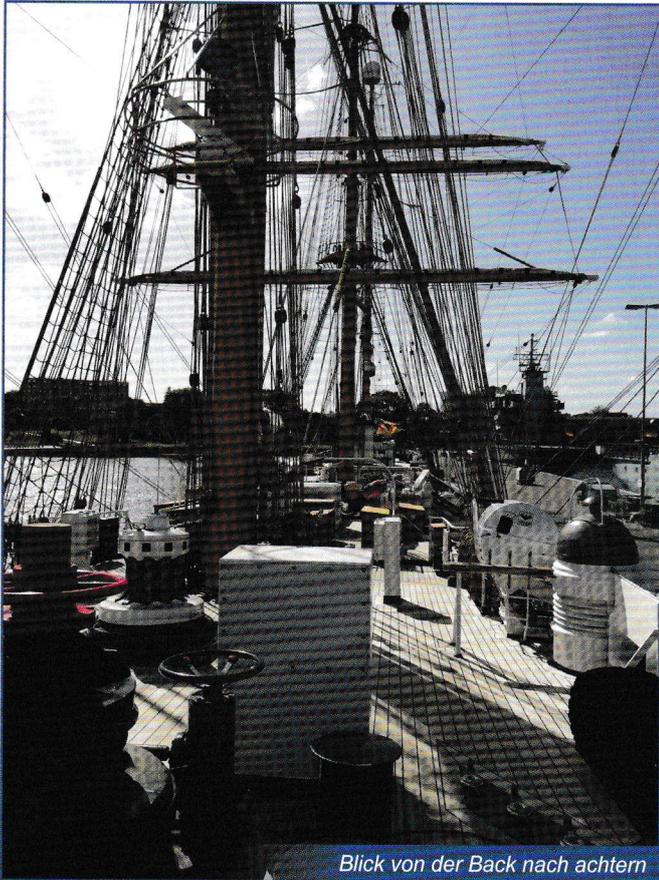
Hauptdeck, Back und verlängertes Deck einschließlich Achterback, sowie die Poop zeigen sich in tadellosen Zustand. Die Backskisten für Rettungsmittel sind aus wetterfestem Holz, aber nicht pflegeleicht. Das zeigt sich sofort an den Nagelbänken, Mastgärten sowie den Steuerrädern: der „Lack“ war schon ab, nach kurzer Zeit. Es sollte ein Teaköl sein, ökologisch abbaubar. Dann muss aber sehr regelmäßig nachgeölt werden, denn unter den Wetterbedingungen auf See wird Öl sehr schnell aufgezehrt. Meine Empfehlung, nachdem ich das deutsche Produkt gesehen habe: Le Tonkinois Marine N°1, freigegeben für die französische Marine. Ist zwar etwas teurer, hält dafür länger, wenn man damit richtig umgeht.

Blick von der Back nach achtern
